平成19年(2007年)能登半島地震被害調査速報

平成19年(2007年)能登半島地震
被害調査速報

Preliminary Report of the 2007 Noto Peninsula,
Japan, EarthquakeTetsuo TOBITA *, Hiroyuki GOTO *, Akihiro TOYOOKA **,
Yoshikazu TAKAHASHI *, Gi-Chun KANG *** and Susumu IAI *

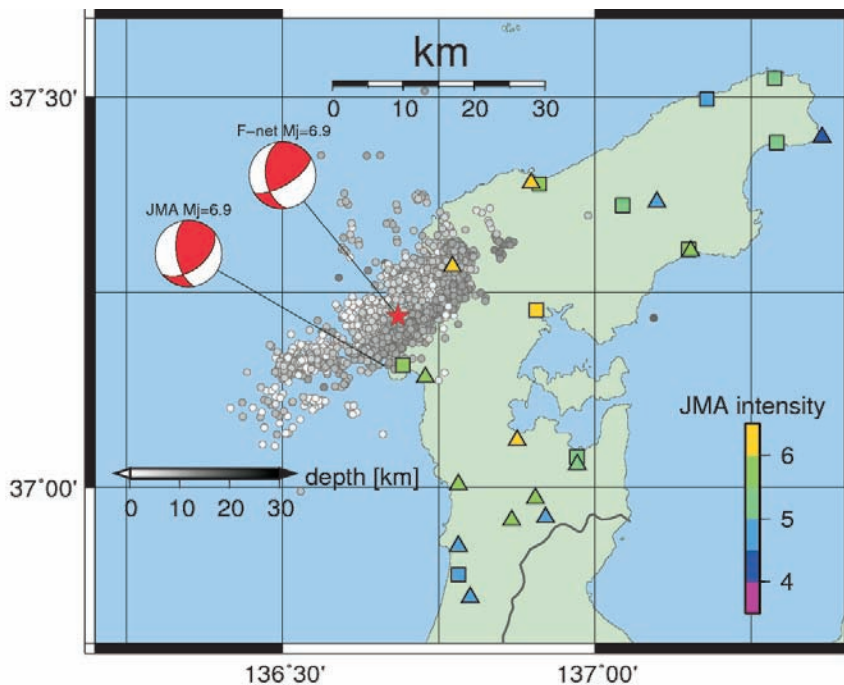
図 1 震度分布 [△：気象庁、及び自治体観測点, □：防災科学技術研究所 K-NET, KiK-NET 観測点], 余震分布 [防災科学技術研究所 Hi-NET による本震後一週間の余震分布], 及び CMT 解 [防災科学技術研究所 (F-NET), 及び気象庁 (JMA)]

本地震の震源は能登半島沖に位置し、気象庁の発表によると $37^{\circ}13.2'N$, $136^{\circ}41.1'E$ 、震源の深さは気象庁により11km、防災科学技術研究所F-netにより8kmと発表されていることから地殻内で発生した地震である⁴⁾。気象庁とF-netにより震源メカニズム解(CMT解)が推定されており(図1)、両メカニズム解から本地震が西北西-東南東方向に圧縮軸をもつ横ずれ成分を含む逆断層型であることが推定されている⁵⁾。防災科学技術

研究所Hi-NETにより公開されている気象庁一元化震源要素を用いて本震後一週間の余震震源の分布を図1に併せて示す。余震分布から本地震の震源断層が南東傾斜であること、その走向が北東-南西方向であることが推定される。なお、金沢大学の調査団により輪島市門前町中野屋地区において本地震の地表断層と見られる地表変位が発見されたが、現段階はその証拠についての調査がなされているところである⁶⁾。

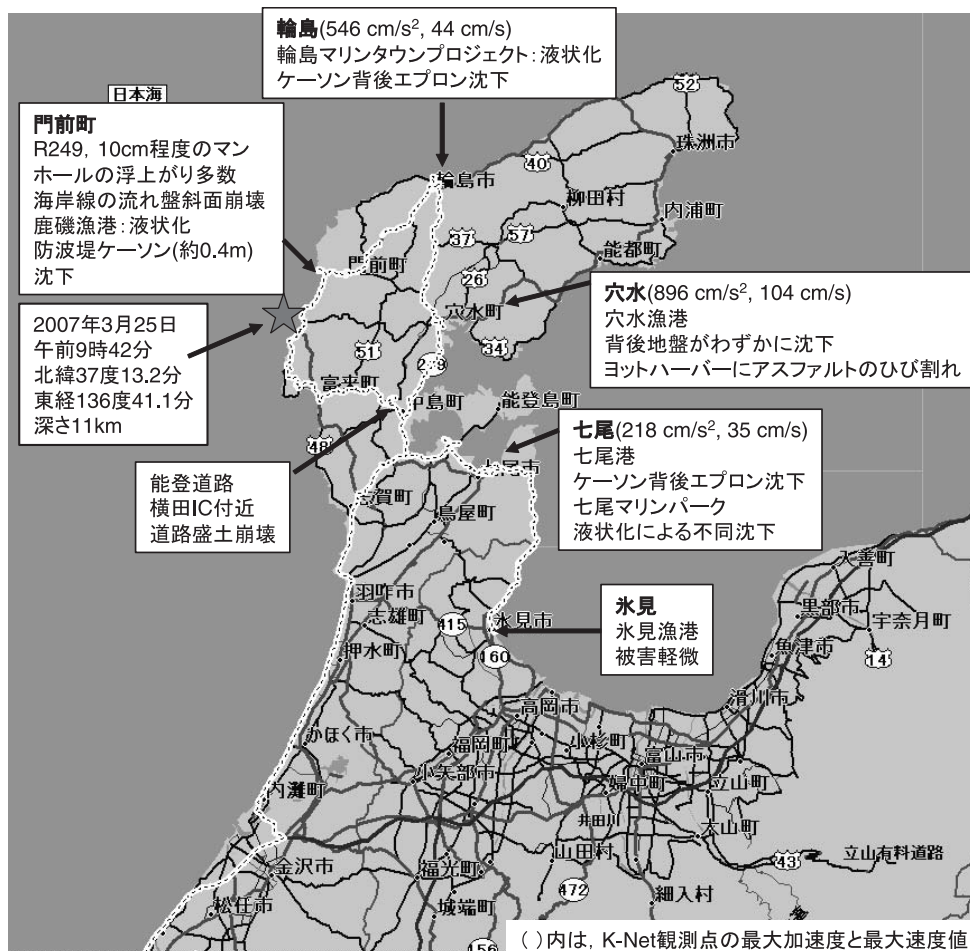
図2 港湾関連被害の概要

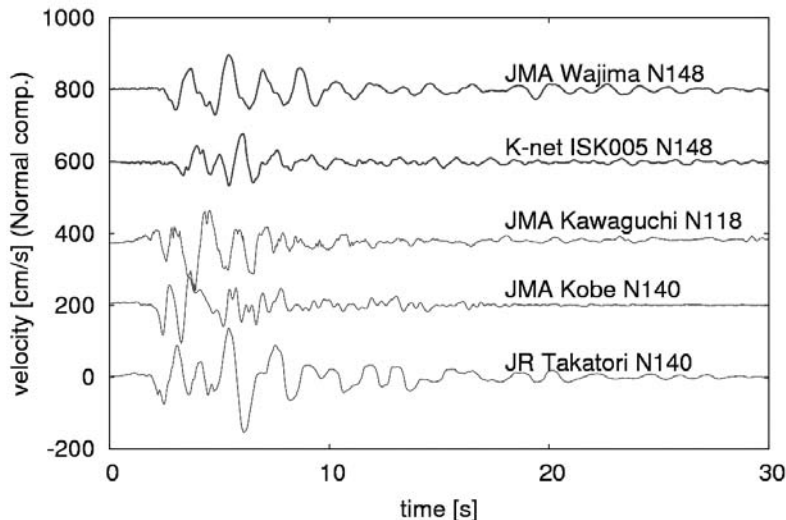
点と穴水町大町の防災科学技術研究所 K-NET 観測点との2地点のみである。図3にこの2地点の速度波形と、比較のため2004年新潟県中越地震の気象庁川口観測点、兵庫県南部地震の神戸海洋気象台、JR 鷹取駅の観測波形を併せて示す。なお、断層法線方向の成分で比較を行うために、本地震の記録はN148°方向の成分を示している。図中のスケールは全波形と同様であるために直接振幅の比較ができ、本地震がここで示した他の地震の振幅と同じ程度の約100cm/sの最大振幅を有していることが確認される。

図3 観測された速度波形の比較（参考：岩田・浅野⁷⁾）

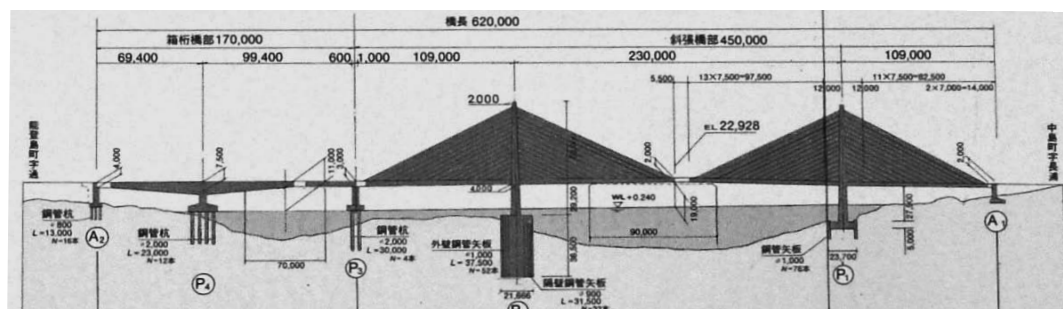
図4 中能登農道橋の概略図

中能登農道橋は斜張橋と箱桁橋が一体となった全長620mの橋梁で（図4）、斜張橋部と箱桁橋部の連結部で写真2に示す約10cmの橋軸方向振動痕が確認された。連結部では若干の段差が見られるものの橋梁の構造体に被害が確認されないこ

とから、この橋軸方向の変位は許容範囲内と考えられる。また、中能登農道橋の2ヶ所で照明灯の照明が落下している。

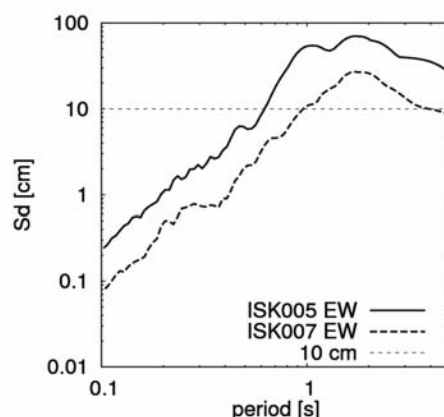
中能登農道橋に近いK-NET観測点であるISK005(穴水)とISK007(七尾)の観測波形に対して、橋軸方向にほぼ近い東西成分の変位応答スペクトルを図5に示す。実際に入力された地震動はこれらの地震動とは必ずしも一致しないが、振動痕から推定すると10cm程度の相対変位が発生する地震動が橋梁に入力したと想定することは不合理ではないと考える。

図5 K-NET観測点ISK005、及びISK007の観測記録に対する変位応答スペクトル

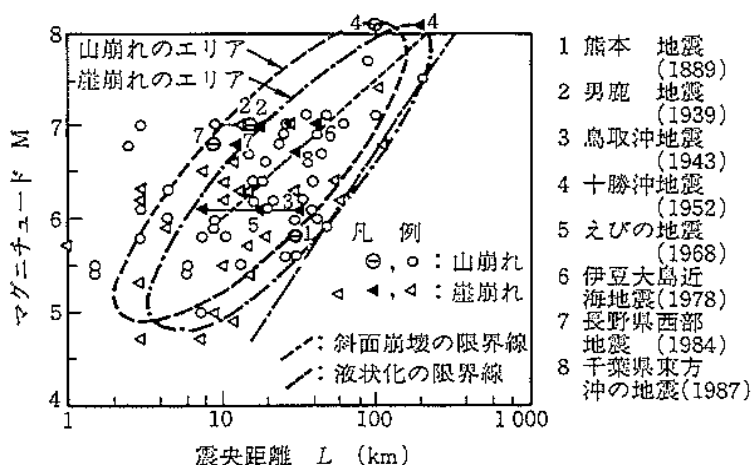
斜面崩壊を対象として調べられている斜面崩壊と震央距離、マグニチュードとの関係^{9,10)}を図6に示す。本地震のマグニチュードが6.9であることから、経験的には震央距離100km程度までの範囲で斜面崩壊の可能性が考えられる。本地震のスケールを考えると(図1)能登半島全域が震央距離100kmの範囲に収まるため、経験的な観点からは本地震が能登半島で斜面を崩壊させるポテンシャルを有しているものと考えられる。

図6 崩壊発生の限界距離^{9,10)}

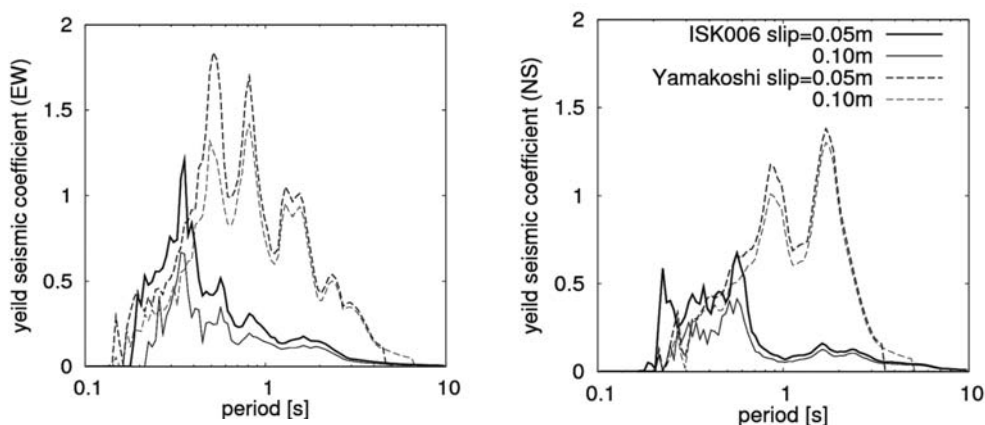
国道249号では落石・陥没等が9ヶ所で発生し、4月26日現在1ヶ所で通行止め、残りの8ヶ所では通行止めが解除されている。特に、震源に近い国道249号輪島市門前町深谷地区では写真3のような大規模な盛土の崩壊が発生している¹¹⁾。写真4に示す高盛土である北側斜面の部分では幅10mほど、長さ100mほどに渡って盛土が崩壊している。本崩壊箇所に近いK-NET観測点ISK006(富来)の観測記録に対して、盛土構造物の耐震性能照査に有用である片側必要強度スペクトル¹²⁾を計算したものを図7に示す。なお、斜面災害、盛土崩壊が数多く報告された中越地震の気象庁山古志での観測波形に対して計算された同スペクトルも併せて示す。0.5秒以上の固有周期を有する地盤に対しては、山古志の波形の方が大きな設計水平

図7 片側必要強度スペクトル¹²⁾の比較
